水辺のリフォーム

既存のビオトープの改修・補修工事も承ります

平成16年に造成したビオトープを7年目の平成23年に、リフォームを行いました！

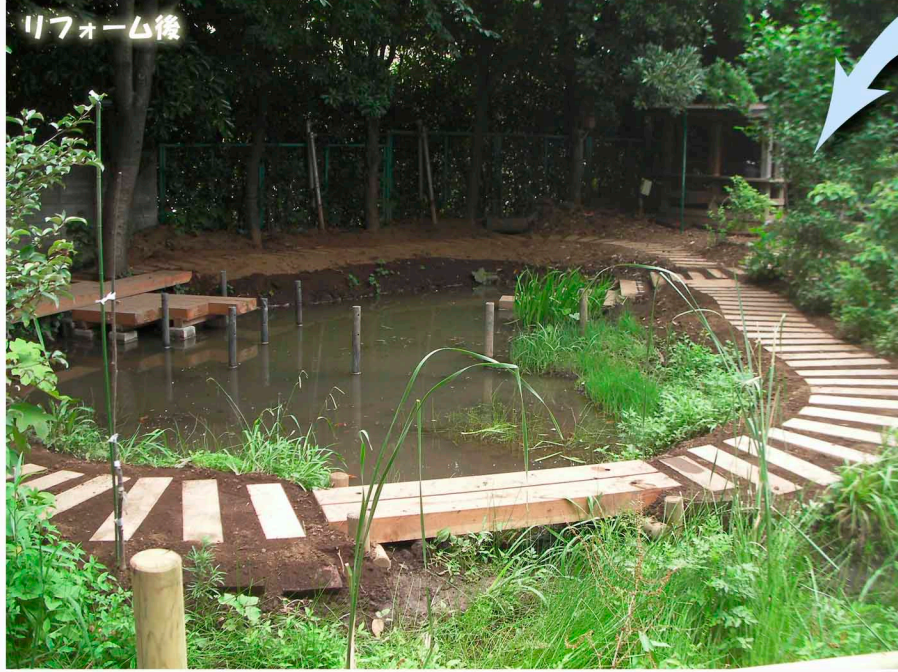
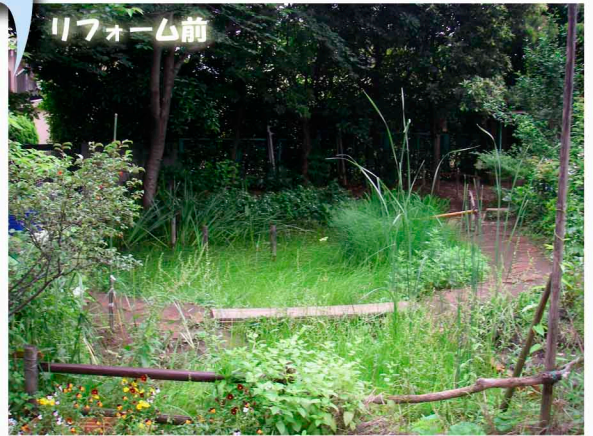
<主な課題点>

- 池に泥が溜まって池が狭くなってきている。
- デッキ、橋、防護柵、木道の劣化
- 踏圧により土が圧密化（草も生えなくなる）

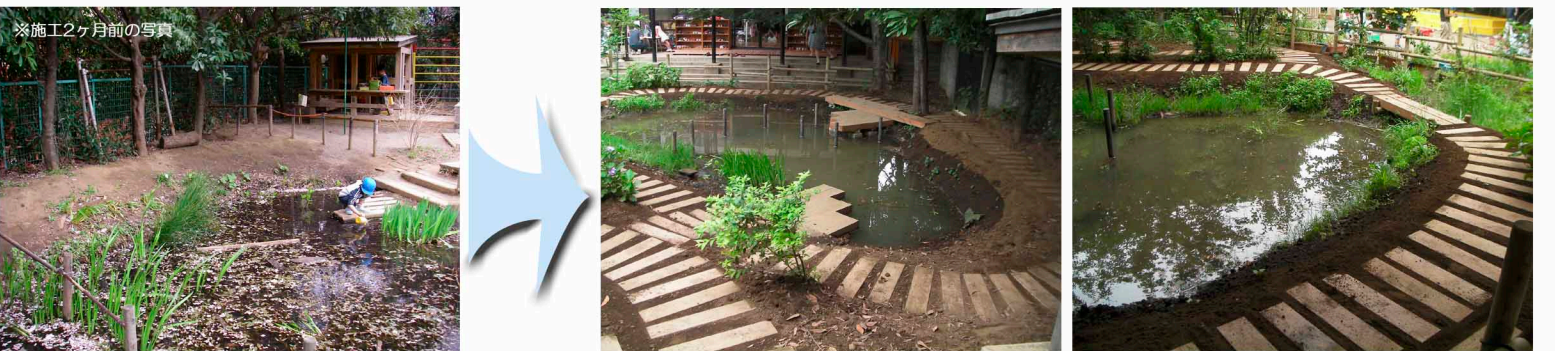
リフォームの概要

- ①いったん植物を取り除き（完成後に移植）池の底に溜まった泥を浚いました。そして数日間、池の底干しをしました。
- ②ビオトープを囲う防護柵を新しいものに取り替えました。
- ③既設のデッキが劣化していたため、新しいものを設置し直し。また、観察場を増やすため新しいデッキも設置しました。
- ④子ども達がよく歩く部分が踏み固められ土が圧密化。草も生えないような状態に。木道を設置して周りに土を入れました。園児の歩幅にあわせて木道の間隔を狭め、また二人並んで歩けるように幅を広くしました。しばらくすれば野草が生えてきます。
- ⑤整地し直して、池の周りを1周できるようにしました。
- ⑥水深の深い場所には杭を立て、目印とするとともに万が一の場合つかまり棒として働きます。
